FICHA Nº 33

Calle: Zabala nº1	Fecha de prospección edificio: 23/08/2018
		Barrio/ Área: Algorta	Acceso interior: SI
		Ciudad: Getxo (Bizkaia)

IDENTIFICACIÓN EDIFICIO

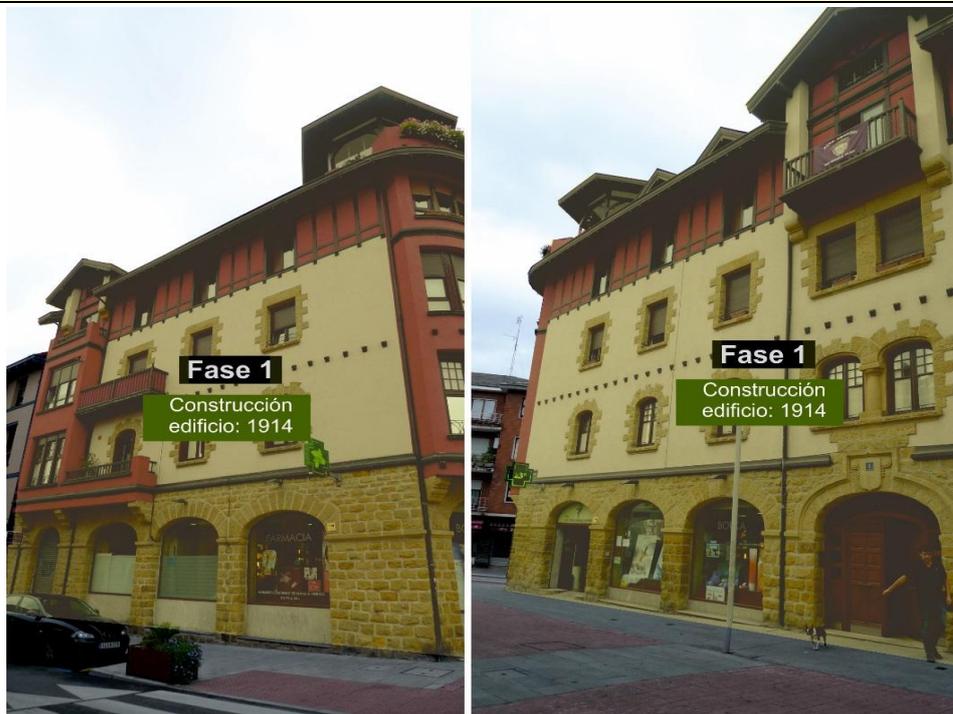
CROQUIS DE LA LECTURA ESTRATIGRÁFICA POR FASES CONSTRUCTIVAS

Fase	Cronología	Descripción	Argumentos cronológicos
1	Año 1915	Construcción de la fábrica original del edificio	Documentación de archivo Materiales y Técnicas Constructivas
