FICHA Nº 18		Calle: Av. Zugatzarte nº 10	Fecha de prospección edificio: 23/08/2018
		Barrio/ Área: Las Arenas / Areeta	Acceso interior: SI
		Ciudad: Getxo (Bizkaia)

IDENTIFICACIÓN EDIFICIO

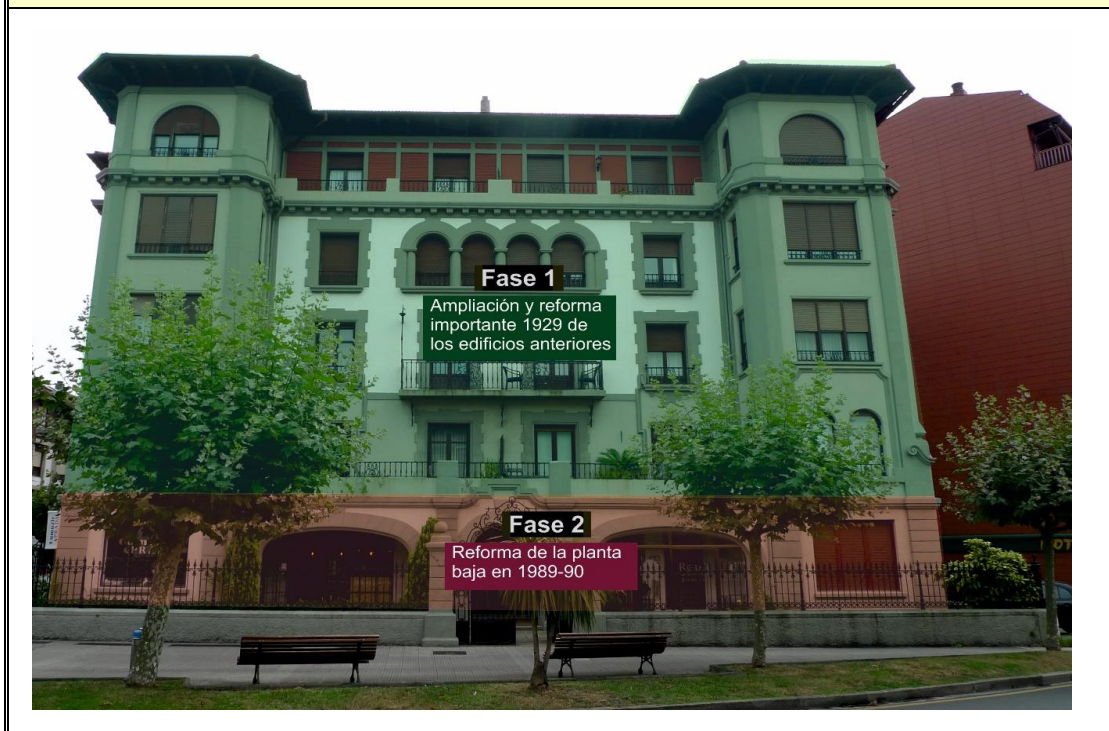
CROQUIS DE LA LECTURA ESTRATIGRÁFICA POR FASES CONSTRUCTIVAS

Fase	Cronología	Descripción	Argumentos cronológicos
1	Año 1929	Remodelación completa de la fábrica original del edificio y ampliación	Documentación de archivo Materiales y Técnicas Constructivas
2	Año 1990	Remodelación de la fábrica original fase 1 en planta baja.	Documentación de archivo Estratigrafía Materiales y Técnicas Constructivas
