FICHA Nº 20		Calle: Basagoiti nº 35	Fecha de prospección edificio: 23/08/2018
		Barrio/ Área: Algorta	Acceso interior: SI
		Ciudad: Getxo (Bizkaia)

IDENTIFICACIÓN EDIFICIO

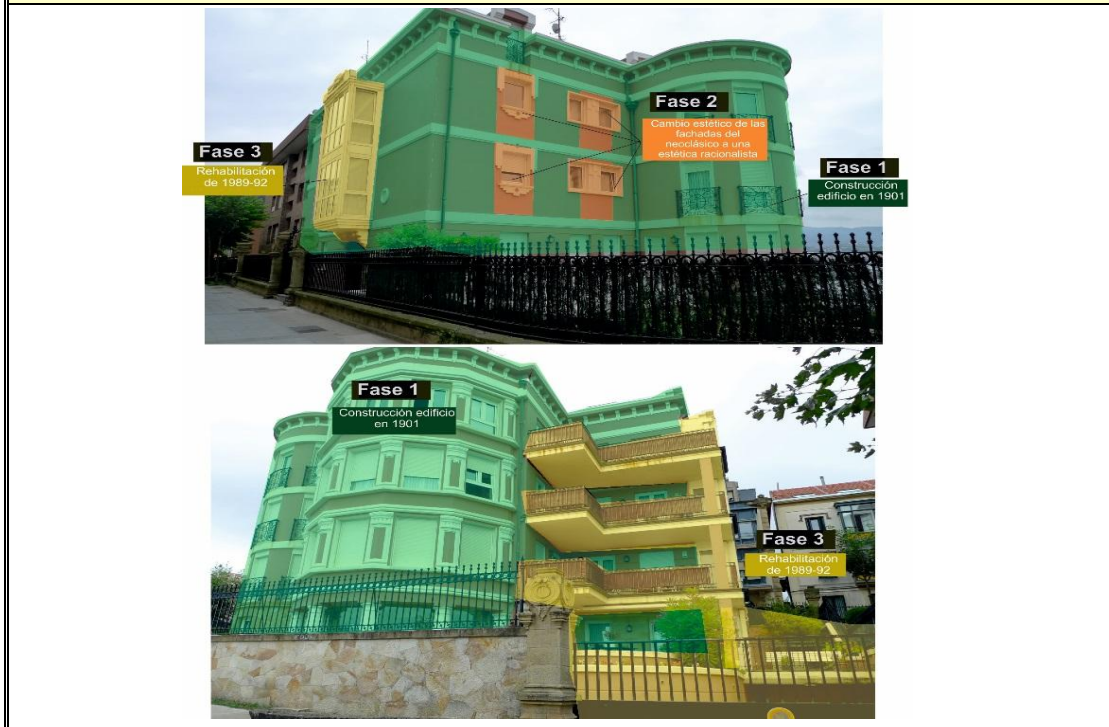
CROQUIS DE LA LECTURA ESTRATIGRÁFICA POR FASES CONSTRUCTIVAS

Fase	Cronología	Descripción	Argumentos cronológicos
1	Año 1903	Construcción de la fábrica original del edificio	Documentación de archivo Materiales y Técnicas Constructivas
2	Año 1960	Remodelación de la fábrica original fase 1: reforma de la fachada principal en estilo racionalista	Documentación de archivo Estratigrafía Materiales y Técnicas Constructivas
3	Año 1992	Construcción de un mirador y habilitación de 4 viviendas adosadas con balcón (<i>Posterior adosa</i>)	Documentación de archivo Estratigrafía Materiales y Técnicas Constructivas
