FICHA Nº 23		Calle: Av. Basagoiti nº60	Fecha de prospección edificio: 23/08/2018
		Barrio/ Área: Algorta	Acceso interior: NO
		Ciudad: Getxo (Bizkaia)

IDENTIFICACIÓN EDIFICIO

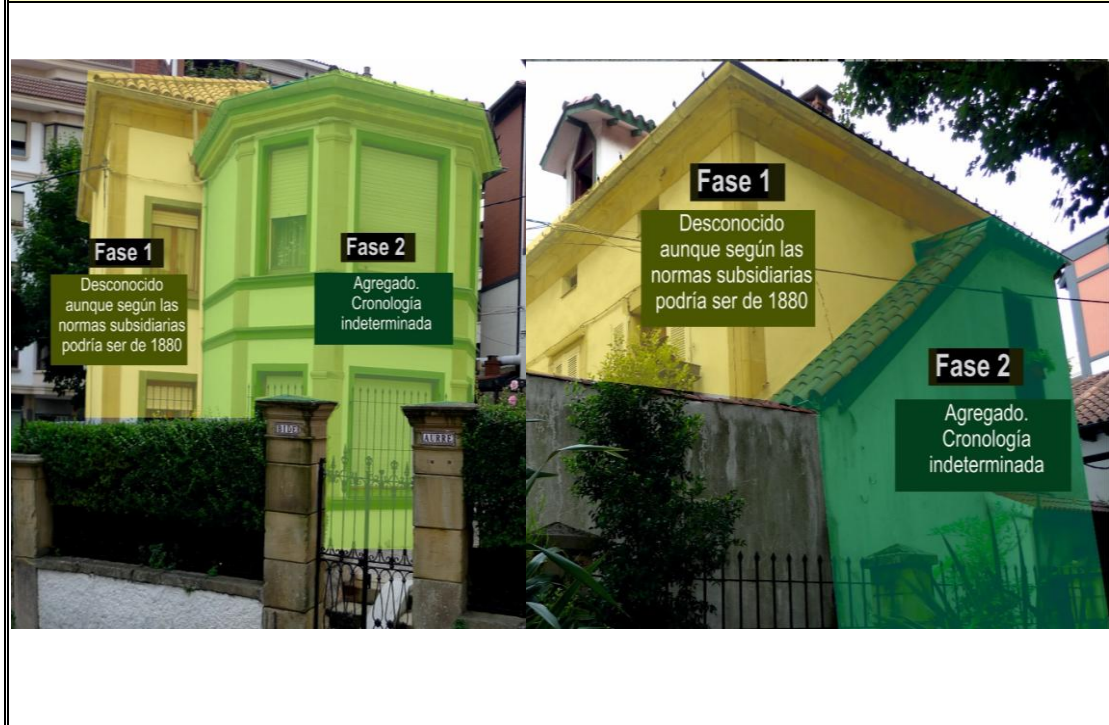
CROQUIS DE LA LECTURA ESTRATIGRÁFICA POR FASES CONSTRUCTIVAS

Fase	Cronología	Descripción	Argumentos cronológicos
1	Finales del S. XIX	Construcción de la fábrica original del edificio	Documentación de archivo Materiales y Técnicas Constructivas
2	Indeterminado (posterior fase 1)	Cuerpos adosados en fachada Fase 1 (<i>posterior adosa</i>)	Documentación de archivo Estratigrafía Materiales y Técnicas Constructivas
