IDENTIFICACIÓN EDIFICIO

Calle: Plaza Lasala nº 3 Ciudad San Sebastián / Donostia

Tipología: edificio de viviendas Nº plantas Subsuelo+PB+6+terracea

FASE 1: ANÁLISIS PARA LA VALORACIÓN

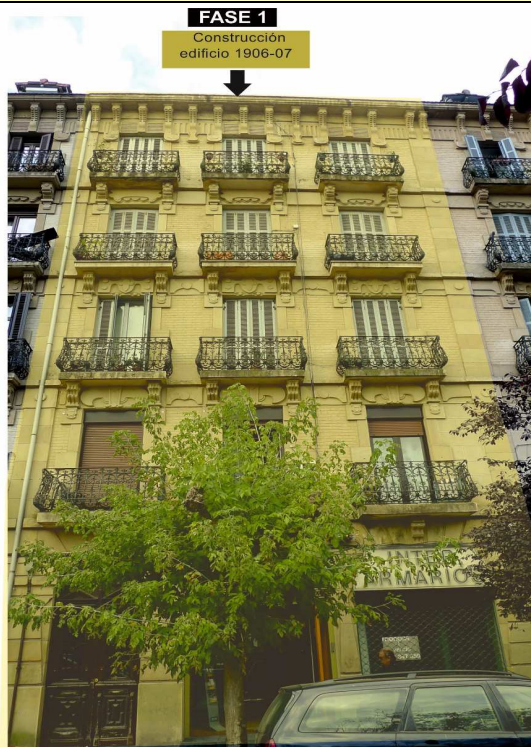
CROQUIS DE LA LECTURA ESTRATIGRÁFICA POR FASES CONSTRUCTIVAS

Fase	Cronología	Descripción	Argumentos cronológicos
1	Año 1907	Construcción de la fábrica original del edificio	Documentación de archivo Materiales y Técnicas Constructivas
