IDENTIFICACIÓN EDIFICIO

Calle: Autonomía	nº 10	Ciudad	San Sebastián / Donostia	
Tipología:	edificio de viviendas	Nº plantas	PB+4+ BUHARDILLA	
Protección:		Otras protecciones:		
Titularidad:	Pública	Privada		
USOS				
Planta baja:	residencial	equipamiento	terciario	infraestructura otros
Resto plantas	residencial	equipamiento	terciario	infraestructura otros
Subsuelo:	residencial	equipamiento	terciario	infraestructura otros

FASE 1: ANALISIS PARA LA VALORACIÓN

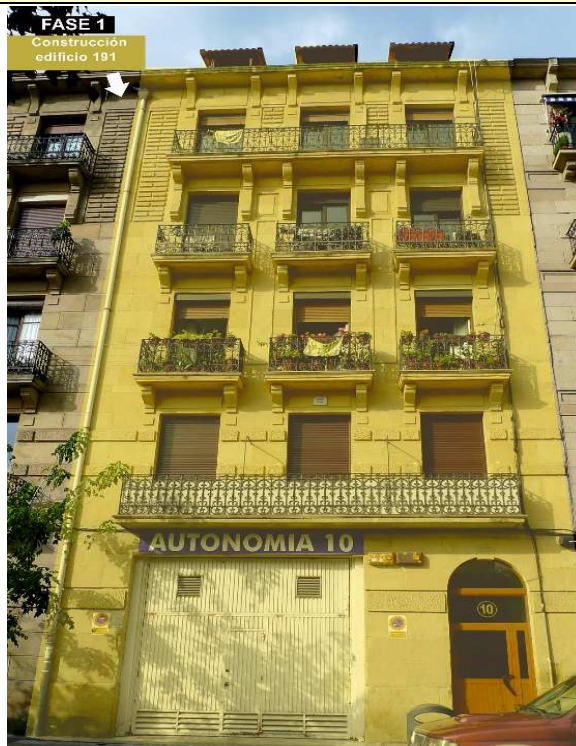
CROQUIS DE LA LECTURA ESTRATIGRÁFICA POR FASES CONSTRUCTIVAS

Fase	Cronología	Descripción	Argumentos cronológicos
1	Año 1915	Construcción de la fábrica original del edificio	Documentación de archivo Materiales y Técnicas Constructivas
