IDENTIFICACIÓN EDIFICIO

Calle: Autonomía nº 11 Ciudad San Sebastián / Donostia

Tipología: edificio de viviendas Nº plantas PB+4+ BUHARDILLAS

FASE 1: ANALISIS PARA LA VALORACIÓN

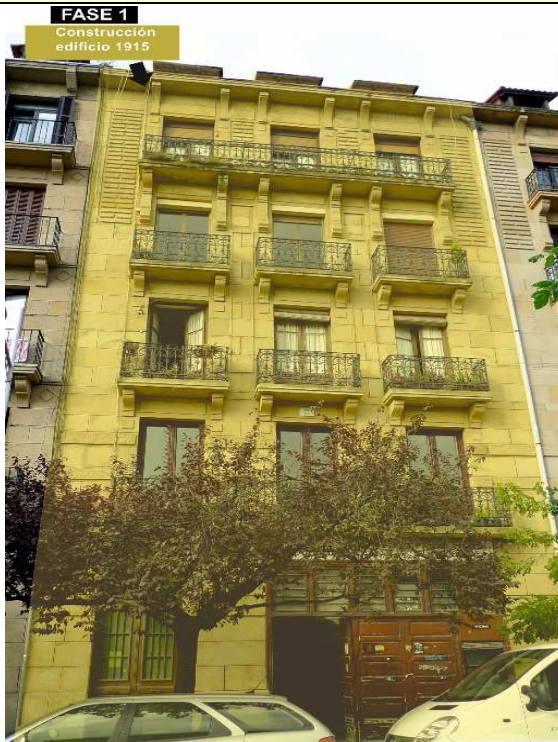
CROQUIS DE LA LECTURA ESTRATIGRÁFICA POR FASES CONSTRUCTIVAS

ANÁLISIS MATERIAL Y CONSTRUCTIVO EDIFICIO	ANÁLISIS MATERIAL Y CONSTRUCTIVO	TÉCNICAS Y MATERIALES SENCILLOS	TÉCNICAS Y MATERIALES COMPLEJOS
	SISTEMA ESTRUCTURAL / CERRAMIENTOS VERTICALES ASPECTOS MORFOLÓGICOS / FORMALES	4. Los forjados han sido reforzados	8. Muro de sillería
PORTAL ACCESO	5. Patio inglés 3. Portal de acceso con arco medio punto		
REVESTIMIENTOS / MATERIALES, DECORACIONES Y RECERCOS VANOS FACHADAS	1. Raseo de la fachada trasera 6. Ladrillo raseado del mismo color piedra en los últimos niveles 10. Platabandas en masa 15. Decoraciones sencillas en almohadillados 12. Decoraciones sencillas en piedra (ménsulas como soporte balcones)		
CARPINTERÍA Y HERRERÍA	3. Persianas y carpinterías de madera 14. Balcones con barandillas sencillas	5. Puerta de acceso y portón garaje en madera perteneciente a la época de construcción edificio	
LISTADO DE FASES CONSTRUCTIVAS Y ASI...	CUBIERTA	9. Buhardillas 7. Cornisa de piedra con ménsula sencillas

Fase	Cronología	Descripción	Argumentos cronológicos
1	Año 1915	Construcción de la fábrica original del edificio	Documentación de archivo Materiales y Técnicas Constructivas
