IDENTIFICACIÓN EDIFICIO

| Calle: Autonomía | nº 12 | Ciudad | San Sebastián / Donostia | | |

FASE 1: ANALISIS PARA LA VALORACIÓN

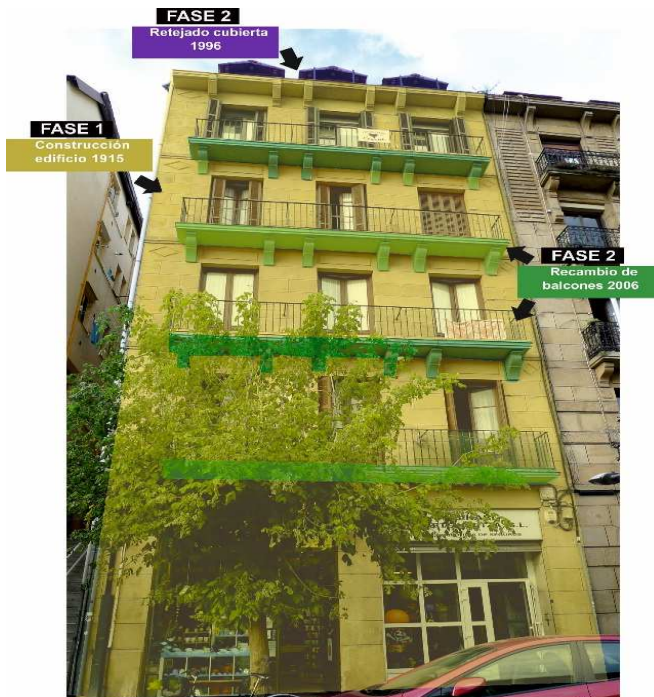
CROQUIS DE LA LECTURA ESTRATIGRÁFICA POR FASES CONSTRUCTIVAS

| Fase | Cronología | Descripción | Argumentos cronológicos |
| 1 | Año 1915 | Construcción de la fábrica original del edificio | Documentación de archivo Materiales y Técnicas Constructivas |
| 2 | Año 1996 | Retejado de la cubierta Fase 1 (posterior apoya) | Documentación de archivo Estratigrafía Materiales y Técnicas Constructivas |
| 3 | Año 2006 | Reforma de los balcones en fachada Fase 1 (Posterior adosa) | Documentación de archivo Estratigrafía Materiales y Técnicas Constructivas |
