IDENTIFICACIÓN EDIFICIO

Calle: Autonomía	nº 13	Ciudad	San Sebastián / Donostia	
Tipología:	edificio de viviendas	Nº plantas	PB+4+ BUHARDILLAS	
Protección:		Otras protecciones:		
Titularidad:	Pública	Privada		
USOS				
Planta baja:	residencial	equipamiento	terciario	infraestructura otros
Resto plantas:	residencial	equipamiento	terciario	infraestructura otros
Subsuelo:	residencial	equipamiento	terciario	infraestructura otros

FASE 1: ANALISIS PARA LA VALORACIÓN

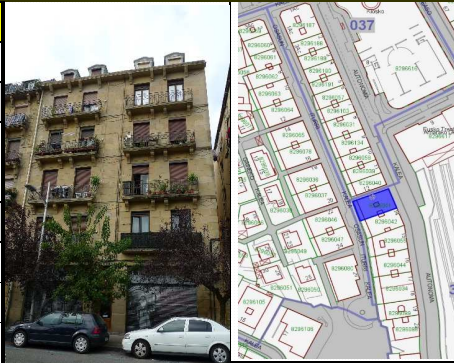
ANÁLISIS MATERIAL Y CONSTRUCTIVO	TÉCNICAS Y MATERIALES SENCILLOS		TÉCNICAS Y MATERIALES COMPLEJOS
	SISTEMA ESTRUCTURAL / CERRAMIENTOS VERTICALES ASPECTOS MORFOLÓGICOS / FORMALES	5. Patio inglés	
PORTAL ACCESO	5. Portal de acceso adintelado		
REVESTIMIENTOS / MATERIALES, DECORACIONES Y RECERCOS VANOS FACHADAS	1. Raseo de la fachada trasera y lateral		
	16. Decoraciones sencillas geométricas		
CARPINTERÍA Y HERRERÍA	12. Decoraciones sencillas en piedra(ménsulas como soporte balcones)		
	3. Persianas y carpinterías de madera		
HALL	7. Nueva puerta de acceso de cristal y metálica.		
CUBIERTA	14. Balcones con barandillas sencillas		
	4. Hall renovado		
	9. Buhardillas		
	7. Cornisa de piedra con ménsula sencillas

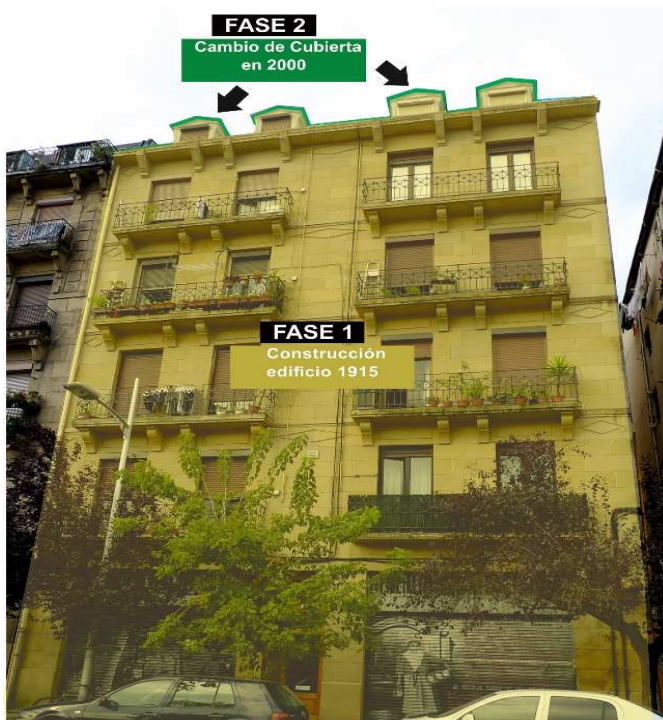
CROQUIS DE LA LECTURA ESTRATIGRÁFICA POR FASES CONSTRUCTIVAS

Fase	Cronología	Descripción	Argumentos cronológicos
1	Año 1915	Construcción de la fábrica original del edificio	Documentación de archivo Materiales y Técnicas Constructivas
2	Año 2000	Demolición y sustitución de la cubierta de la Fase 1 (posterior apoya)	Documentación de archivo Estratigrafía Materiales y Técnicas Constructivas
