**IDENTIFICACIÓN EDIFICIO**

Calle: Autonomía	nº 8	Ciudad	San Sebastián / Donostia	
Tipología:	edificio de viviendas		Nº plantas	PB+4+ BUHARDILLA
Protección:		Otras protecciones:		
Titularidad:	Pública	Privada		
<b>USOS</b>				
Planta baja:	residencial	equipamiento	terciario	infraestructura otros
Resto plantas	residencial	equipamiento	terciario	infraestructura otros
Subsuelo:	residencial	equipamiento	terciario	infraestructura otros

**FASE 1: ANALISIS PARA LA VALORACIÓN**

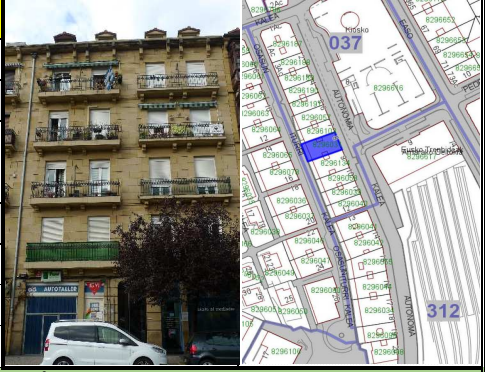
ANÁLISIS MATERIAL Y CONSTRUCTIVO EDIFICIO	ANÁLISIS MATERIAL Y CONSTRUCTIVO	TÉCNICAS Y MATERIALES SENCILLOS	TÉCNICAS Y MATERIALES COMPLEJOS
	SISTEMA ESTRUCTURAL / CERRAMIENTOS VERTICALES		
ASPECTOS MORFOLÓGICOS / FORMALES	5. Patio inglés		
PORTAL ACCESO	3. Portal de acceso con arco escarzano		
REVESTIMIENTOS / MATERIALES, DECORACIONES Y RECEROS VANOS FACHADAS	1. Raseo de la fachada trasera		19. recerco en sillería sencillos
	10. Platabandas en masa		
CARPINTERÍA Y HERRERÍA	12. Decoraciones sencillas en piedra(ménsulas como soporte balcones)		
	7. Nueva puerta de acceso de cristal y metálica		
CUBIERTA	14. Balcones con barandillas sencillas		
	9. Buhardillas		
	7. Cornisa de piedra con ménsula sencillas

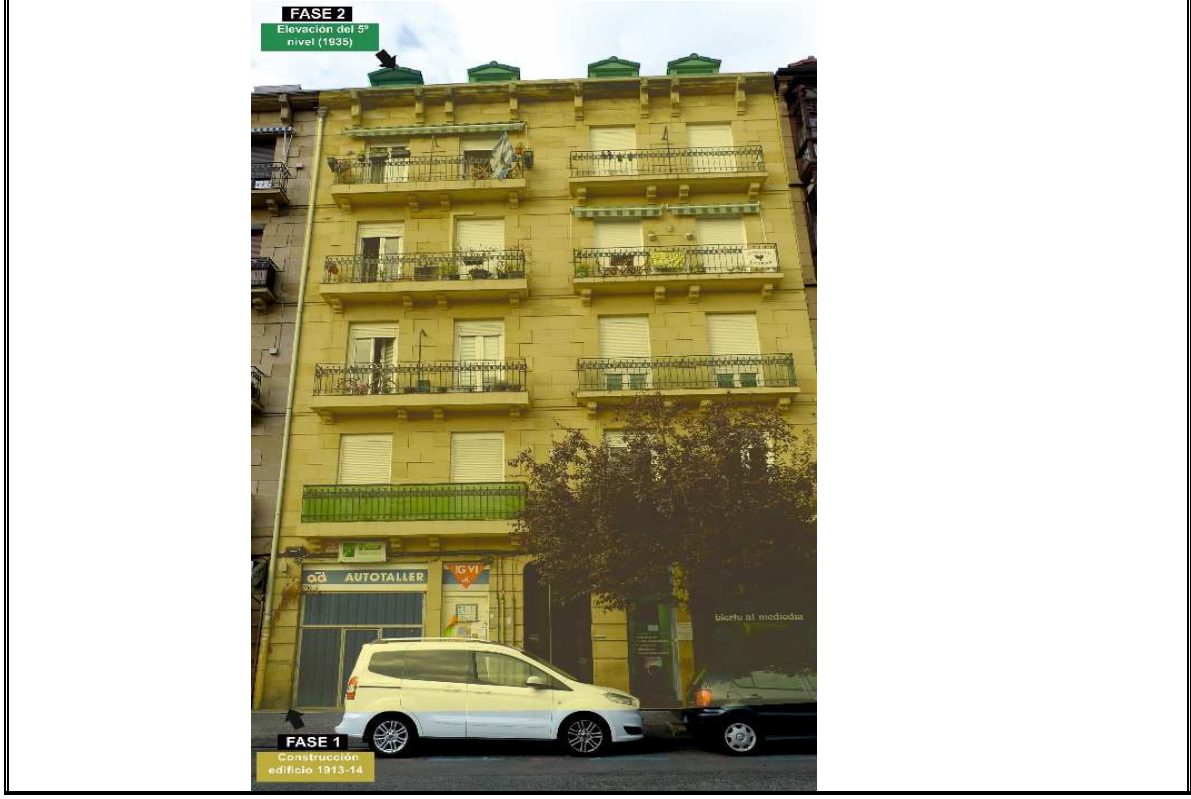
**CROQUIS DE LA LECTURA ESTRATIGRÁFICA POR FASES CONSTRUCTIVAS**

Fase	Cronología	Descripción	Argumentos cronológicos
1	Año 1914	Construcción de la fábrica original del edificio	Documentación de archivo Materiales y Técnicas Constructivas
2	Año 1935	Reforma fachada posterior de la Fase 1: elevación de la 5ª planta en bajo cubierta ( <i>posterior apoya</i> )	Documentación de archivo Estratigrafía Materiales y Técnicas Constructivas
