FICHA Nº 3		Calle: San Francisco Javier nº 1	Fecha de prospección edificio: 17/08/2018
		Barrio/ Área: Casco Viejo	Acceso interior: NO
		Ciudad: Vitoria - Gasteiz (Álava)

IDENTIFICACIÓN EDIFICIO

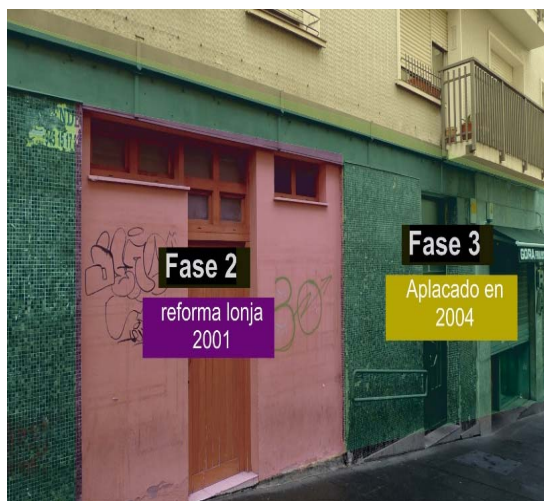
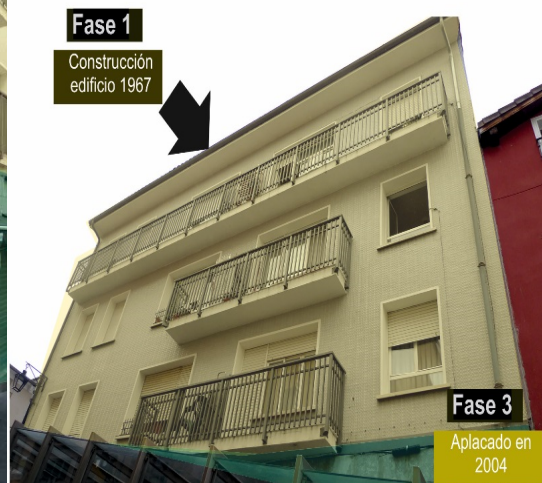
CROQUIS DE LA LECTURA ESTRATIGRÁFICA POR FASES CONSTRUCTIVAS

Fase	Cronología	Descripción	Argumentos cronológicos
1	Año 1967	Construcción de la fábrica original del edificio	Documentación de archivo Materiales y Técnicas Constructivas
2	Año 2001	Remodelación de la fábrica original fase 1 en planta baja: apertura de vanos (<i>posterior corta</i>)	Documentación de archivo Estratigrafía Materiales y Técnicas Constructivas
3	Año 2004	Remodelación de la fábrica original fase 1 en planta baja: revestimiento de aplacado de piedra (<i>posterior adosa</i>)	Documentación de archivo Estratigrafía Materiales y Técnicas Constructivas
