FICHA Nº 1		Calle: San Vicente nº 3	Fecha de prospección edificio: 17/08/2018
		Barrio/ Área: Casco Viejo	Acceso interior: SI
		Ciudad: Vitoria - Gasteiz (Álava)

IDENTIFICACIÓN EDIFICIO

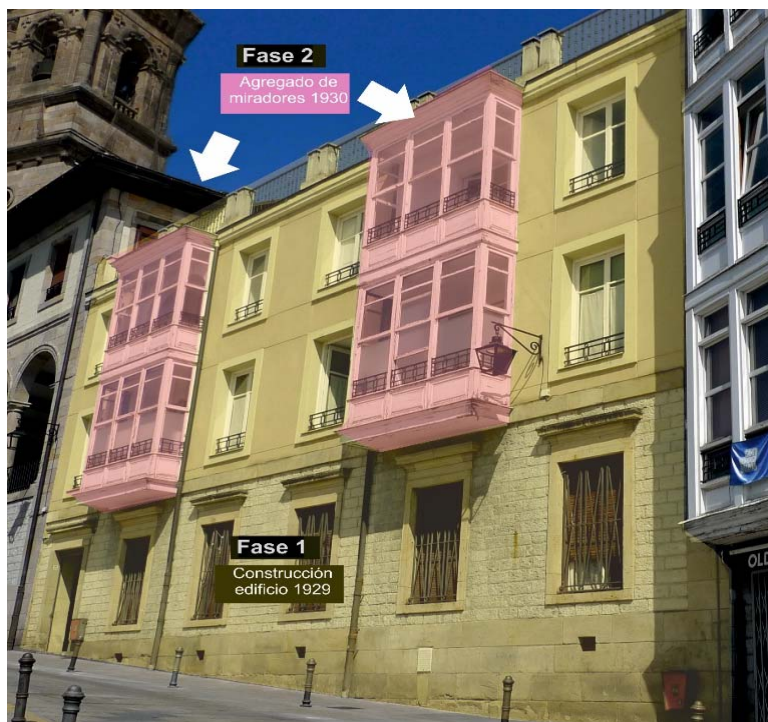
CROQUIS DE LA LECTURA ESTRATIGRÁFICA POR FASES CONSTRUCTIVAS

Fase	Cronología	Descripción	Argumentos cronológicos
1	Año 1929	Construcción de la fábrica original del edificio	Documentación de archivo Materiales y Técnicas Constructivas
2	Año 1930	Sustitución de los miradores en fachada Fase 1 (<i>posterior adosa</i>)	Documentación de archivo Estratigrafía Materiales y Técnicas Constructivas
